Progetto di:
"Restauro e adeguamento funzionale di Palazzo Ricca"
PNRR - M5 C2 L2.1 - Rigenerazione Urbana
Progetto di Fattibilità Tecnico Economica

UBICAZIONE - Isolato Via Bixio Via Marsala Via Carlo Alberto - VITTORIA

ELABORATO C

RELAZIONE TECNICA ILLUSTRATIVA
Rilievi, accertamenti, indagini e studi specialistici
L'intervento progettuale di adeguamento

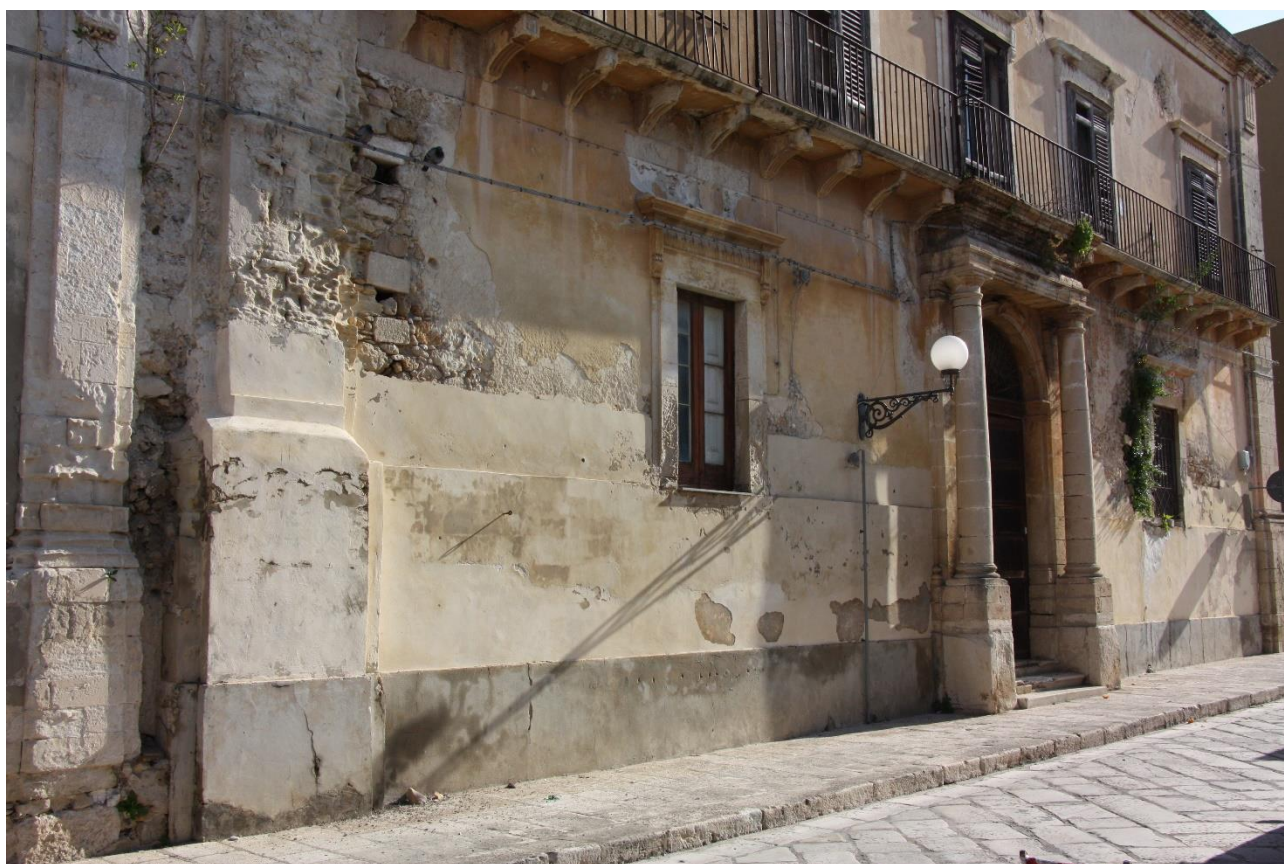
Figura 1 - Prospetto su Via Bixio

Il prospetto principale su Via Nino Bixio consta di un portale di ingresso centrale, realizzato secondo l'impostazione classica, basamento - colonne – architrave. Al di sopra di quest'ultimo, si leggono delle modanature la cui sezione trasversale rappresenta un profilo concavo e convesso, variamente sagomato, sino all'intradosso del balcone centrale. Detto balcone, si prolunga da entrambi i lati per tutta l'estensione del prospetto. Su di esso si aprono cinque porte finestre, delle quali una cieca, con stipiti ed architravi in pietra calcarea bianca, proveniente dalle cave all'epoca operanti in ambito locale, come nella migliore tradizione costruttiva del tempo. Ogni porta - finestra ha gli stipiti e un architrave retto. Soltanto la finestra centrale, in corrispondenza del portale, ha un timpano ad arco spezzato. Se a primo piano si legge un prospetto regolare e simmetrico, a piano terra – rialzato si legge un prospetto più povero di aperture. Se ne contano soltanto due, poste simmetricamente ai lati del portale d'ingresso.

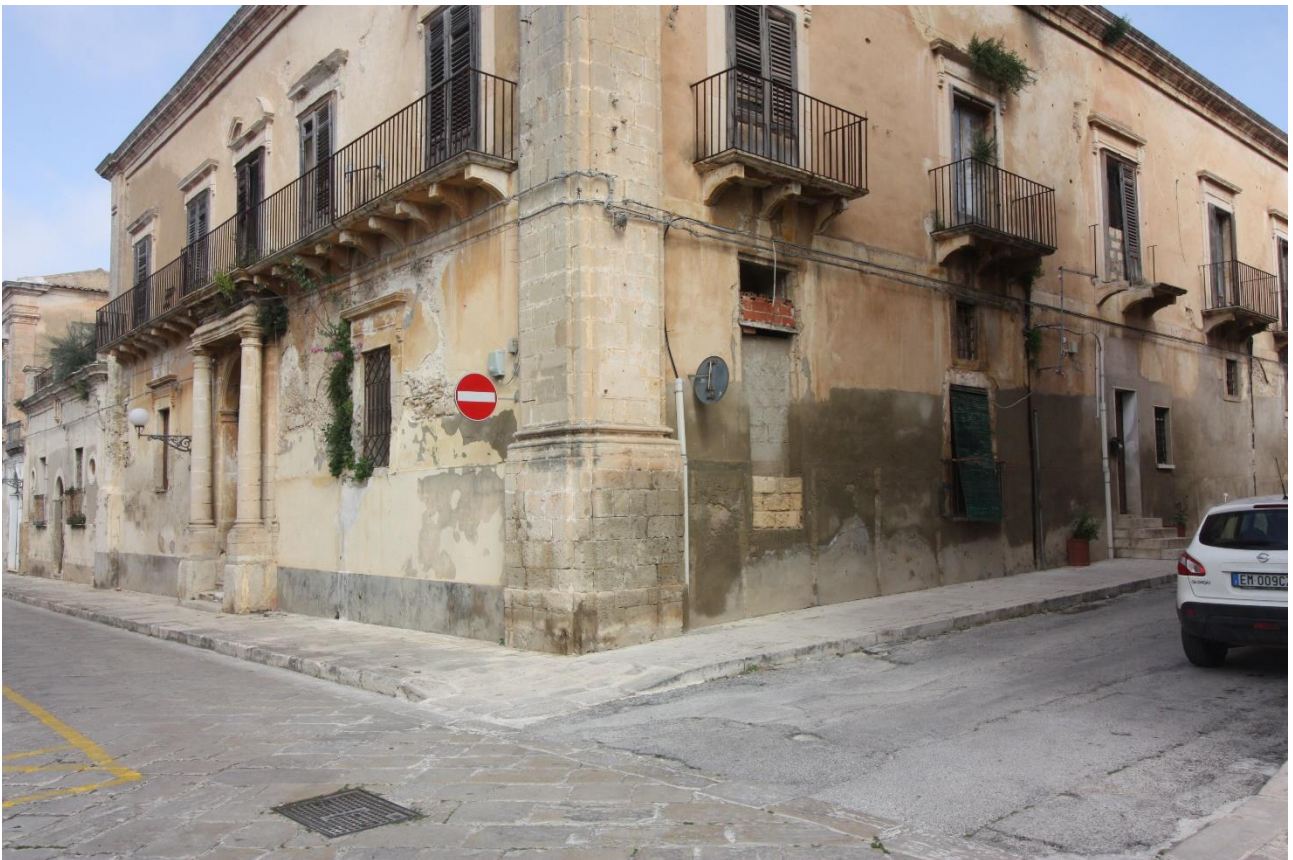
Figura 2 - Prospetto d'angolo su Via Marsala

Negli ultimi anni, detto prospetto è stato letteralmente distrutto, come gran parte del palazzo. Il degrado antropico presente su Via Marsala è il più evidente. Gran parte del prospetto a piano terra è stato rifinito con intonaco cementizio, che negli anni ha favorito i fenomeni di efflorescenze saline.

Evidenti interventi di cucì – scuci approssimativi e diversificati in corrispondenza di alcune aperture, hanno incrementato il pessimo stato di conservazione in cui versa l'intero palazzo.

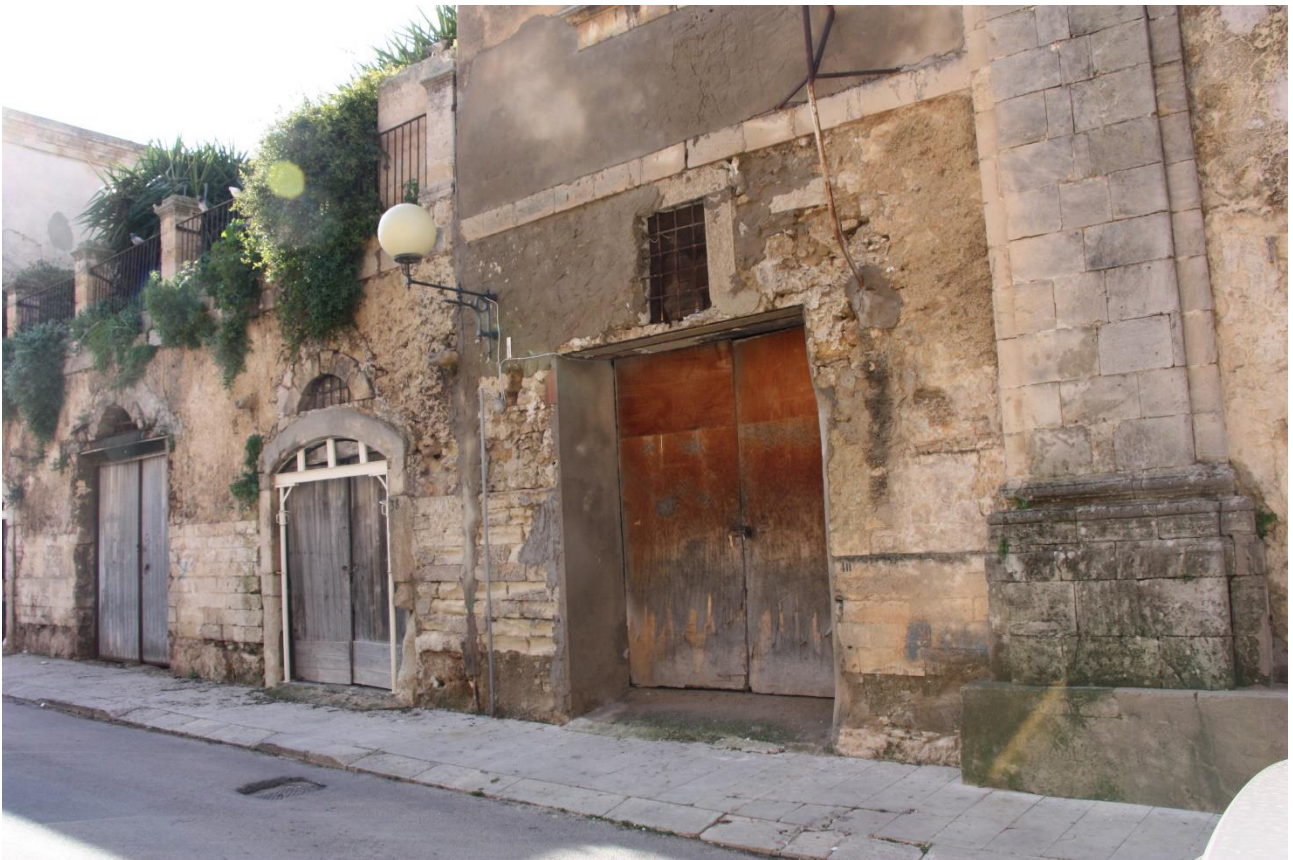
Figura 3 - Prospetto su Via Carlo Alberto

Come per il prospetto su Via Marsala, il degrado degli ultimi decenni è molto evidente. Nel prospetto su Via Carlo Alberto sono ben visibili le calcareniti affioranti su cui poggiano conci di tufo rimaneggiati approssimativamente nel corso degli anni.

Delle aperture principali, soltanto le due centrali ad arco hanno mantenuto la loro configurazione prospettica, le altre sono state allargate al solo scopo di trasformarle in vani carrabili.

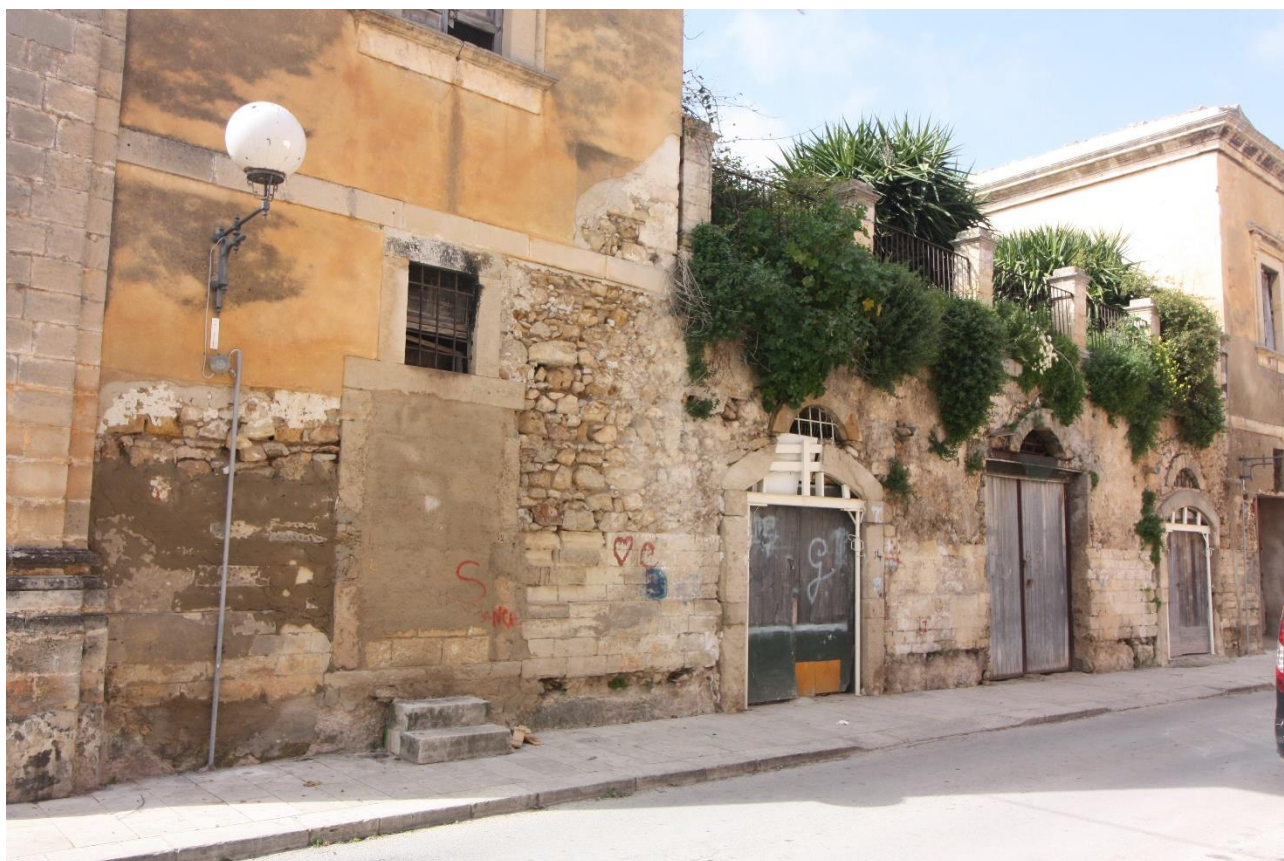
Figura 4 – Stato conservativo delle murature su Via Carlo Alberto

Gran parte delle murature perimetrali sono state integrate con blocchi di pietra tufacea locale, a mo' di “cuci e scuci”, senza alcuna regola dell'arte.

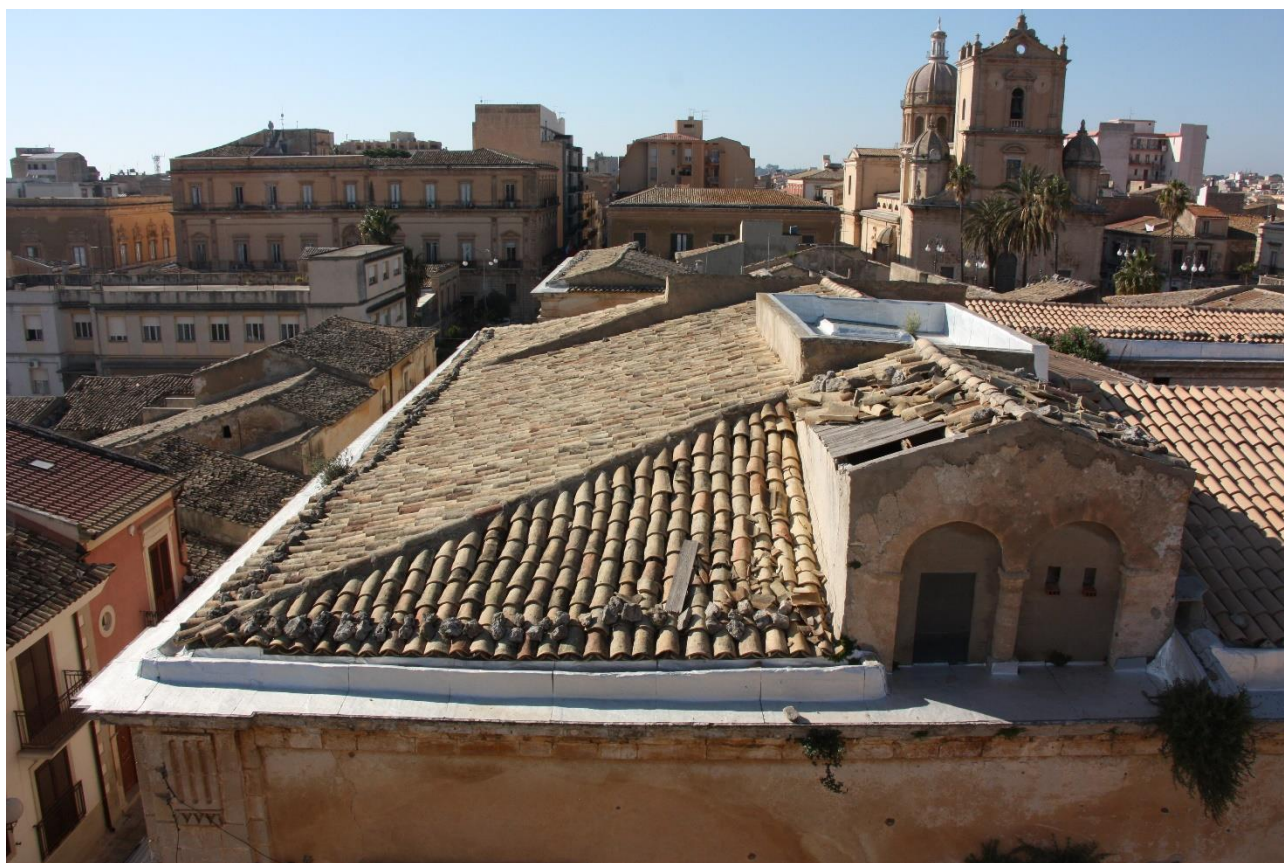
Figura 5 - Copertura a tetto del Palazzo e abbaino prospiciente alla Via Marsala

Dai sopralluoghi eseguiti in corrispondenza dell'abbaino a piano secondo, è stata verificata la buona condizione delle travi e del tavolato, ma gran parte della copertura necessita di un accurato rifacimento strutturale al fine di salvaguardare il palazzo e le volte al secondo impalcato per i prossimi decenni. Nell'ambito del rifacimento della copertura è previsto il

rifacimento del piccolo solaio a quota lucernaio, anche per garantire un efficace controllo della copertura stessa mediante l'installazione delle linee vita.

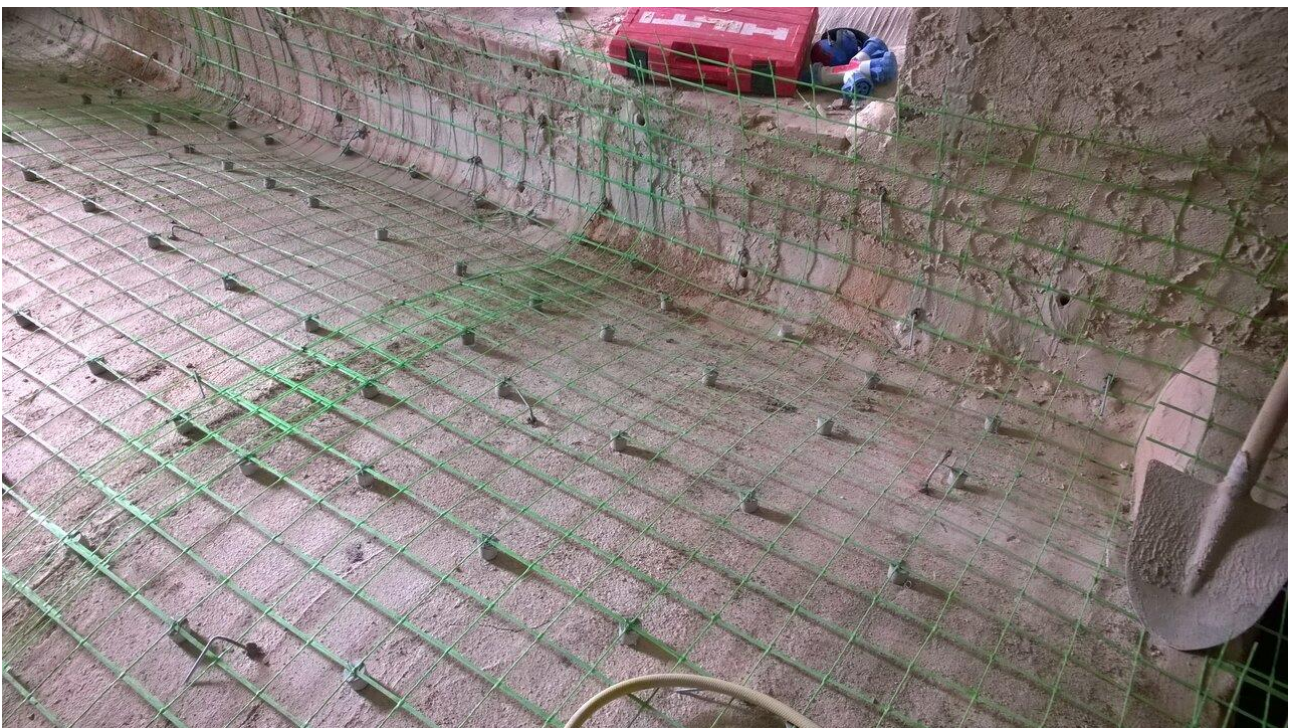
Figura 13 - Consolidamento all'estradosso delle volte a primo impalcato

Le volte al primo impalcato, previo svuotamento dei rinfianchi, saranno consolidate mediante la posa di frenelli in mattoni pieni ad interasse variabile (cm. 80 – cm. 100), successivo collegamento con tavelloni di ripartizione e irrigidimento con massetto armato.
