Progetto di:
"Restauro e adeguamento funzionale di Palazzo Ricca"
PNRR - M5 C2 L2.1 - Rigenerazione Urbana
Progetto di Fattibilità Tecnico Economica

UBICAZIONE - Isolato Via Bixio Via Marsala Via Carlo Alberto - VITTORIA

TAVOLA 3 - ARCHITETTONICO
Stato di rilievo e mappatura del degrado delle superfici materiche
Planimetria Piano Terra - rialzato a quota +1.20 - Scala 1:100

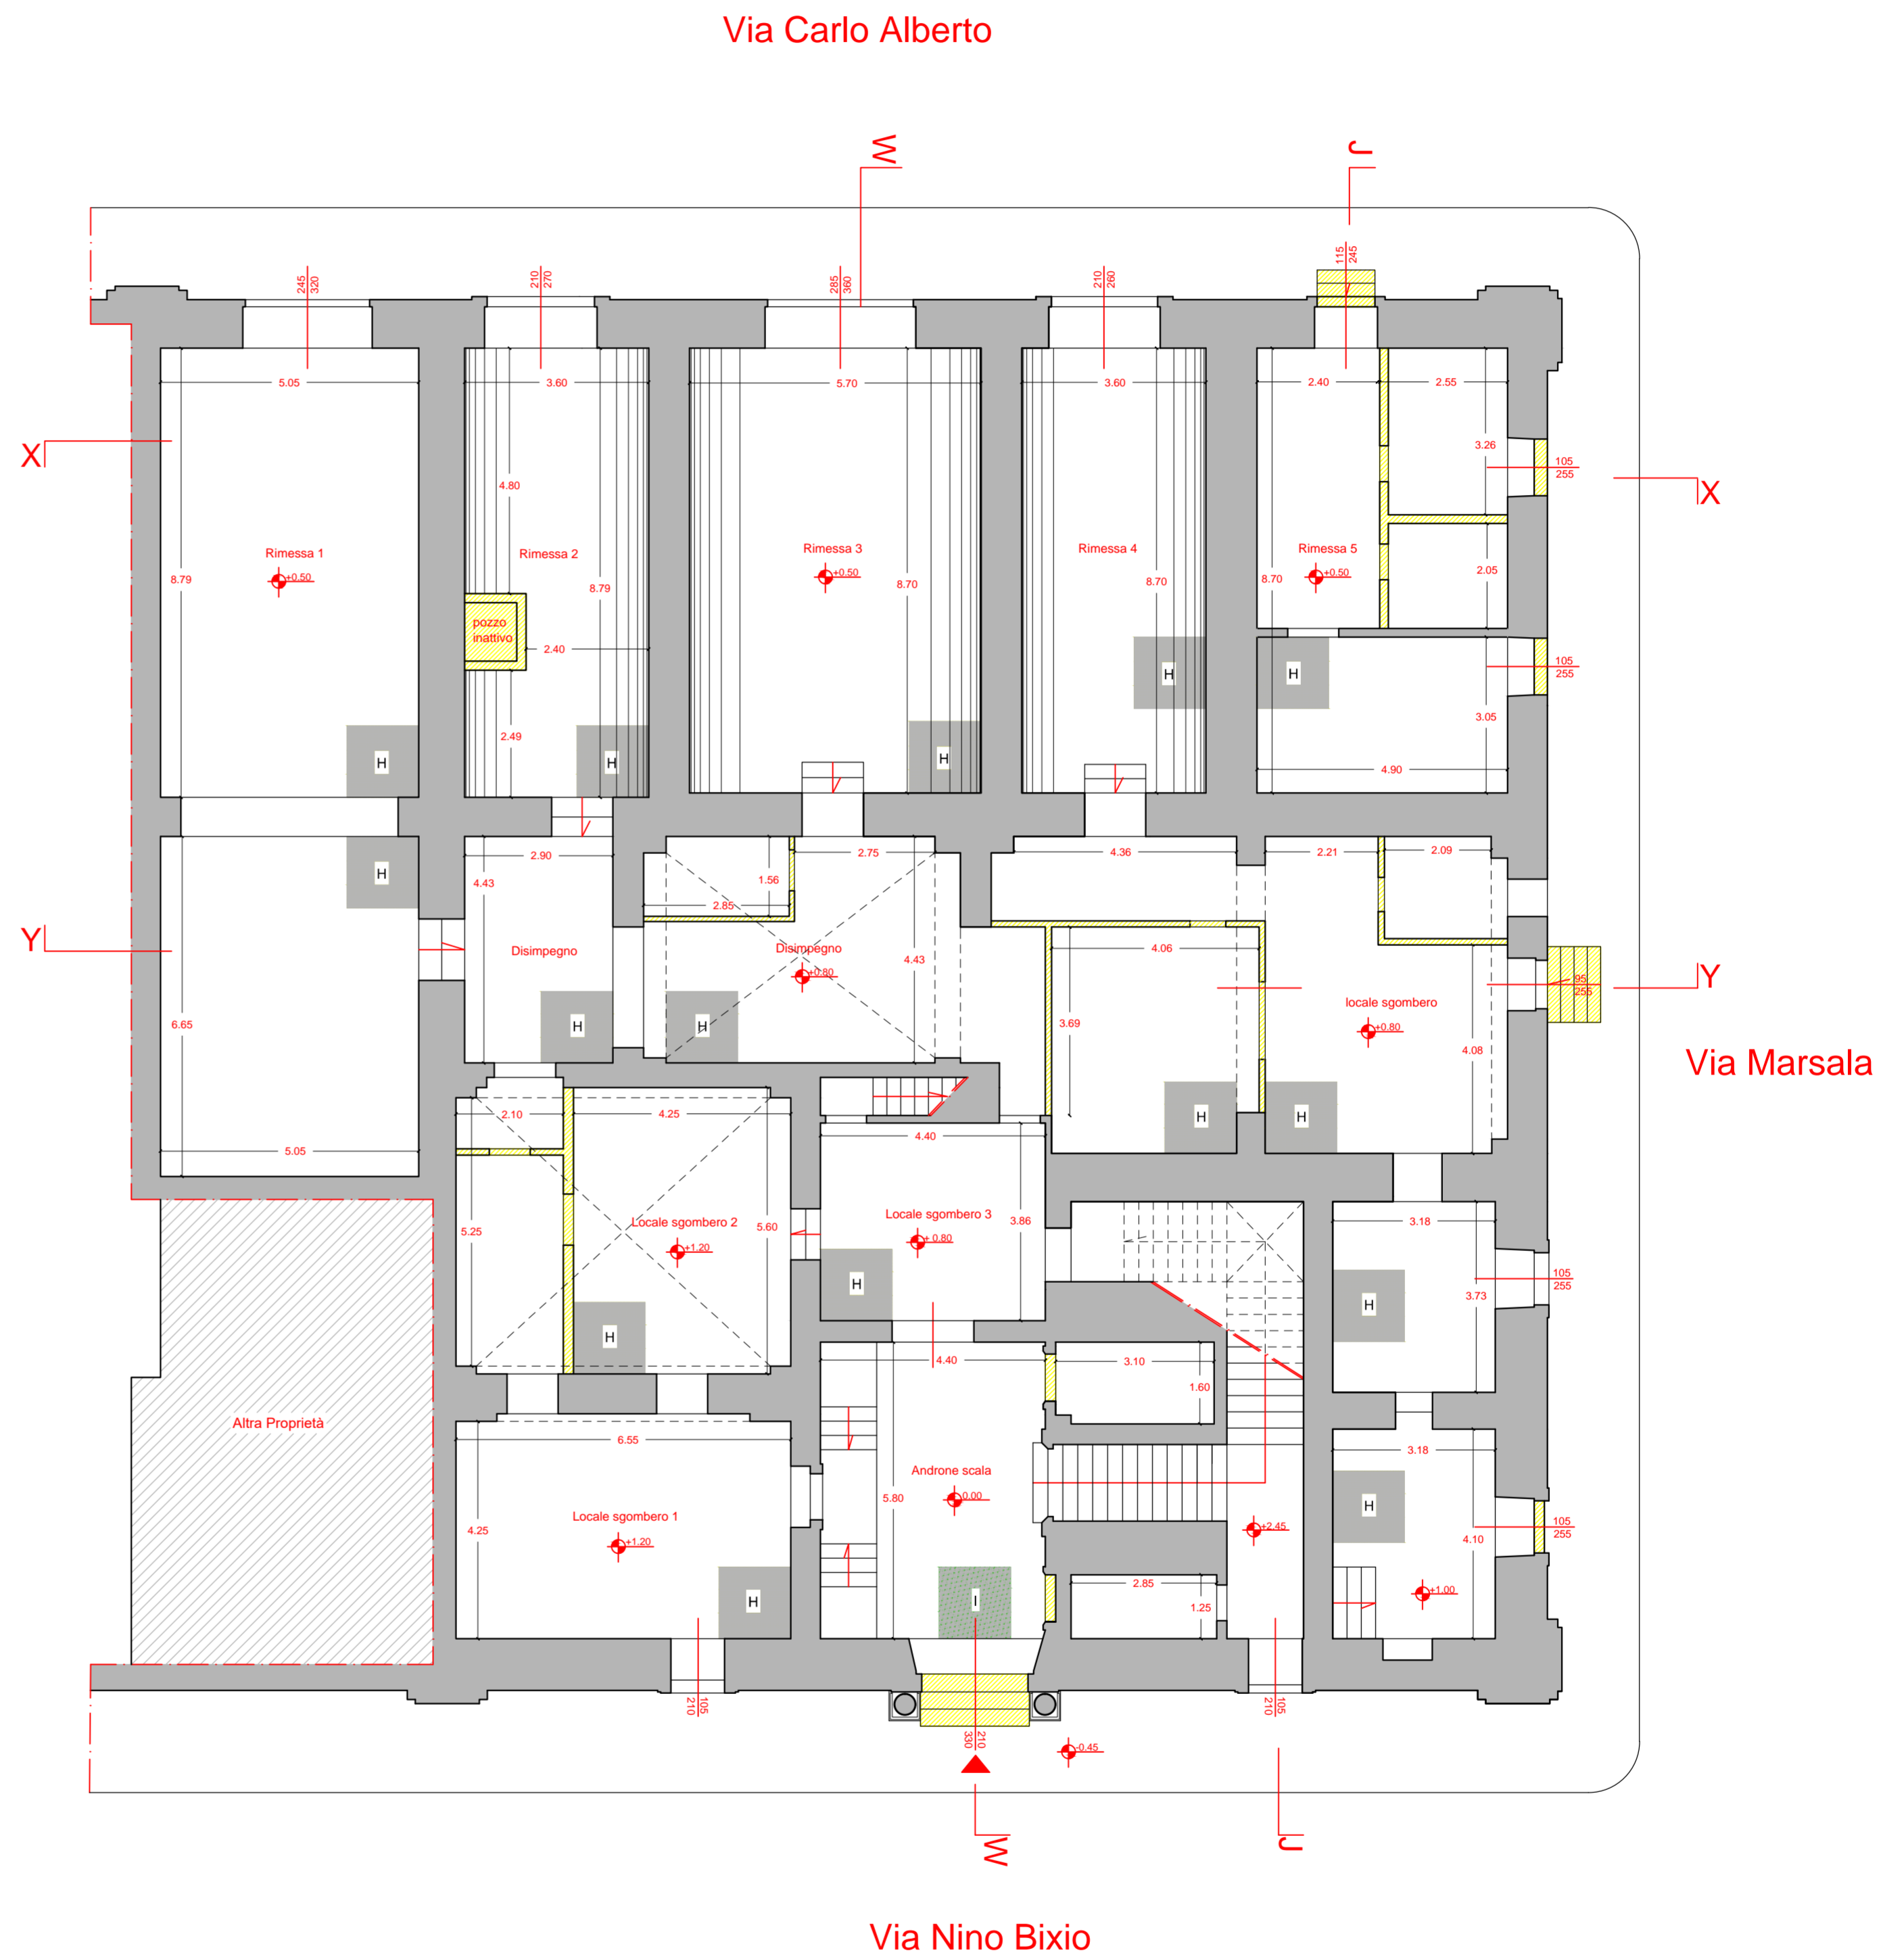
H Degrado della superficie pavimentata - Pavimentazione in cemento grezzo e basole dissestate nelle rimesse a piano terra - rialzato
Metodologia d'intervento - Eliminazione dei salti di quota esistenti e rifacimento del massetto sottopavimento per la nuova pavimentazione in pietra pece ed integrazioni localizzate nelle altre superfici dissestate.

I Degrado della superficie pavimentata - Pavimentazione in marmo Botticino e piastrelle di cemento nell'androne scala principale
Metodologia d'intervento - Pulitura e stuccatura delle fughe con parziale integrazione della pavimentazione mancante. Levigatura dell'androne scala, i gradini e i pianerottoli. Rimozione delle piastrelle in cemento e sostituzione con marmo Botticino.

L Degrado della superficie pavimentata - Pavimentazione assente a causa di atti vandalici o trafugata
Metodologia d'intervento - Previo consolidamento delle volte e dei rifianchi mediante la realizzazione di frenelli e massetto armato, si provvederà alla posa in opera di nuova pavimentazione in terracotta smaltata a tinta unica.

M Degrado della superficie pavimentata - Sale a piano nobile
Metodologia d'intervento - Previo consolidamento delle volte e dei rifianchi mediante la realizzazione di frenelli e massetto armato, si provvederà al recupero della pavimentazione esistente e all'integrazione di quella mancante in graniglia di cemento a tinta neutra

N Degrado della superficie pavimentata - Pavimentazione originaria integra in calcare duro con intarsi in pietra pece
Metodologia d'intervento - Pulitura mediante rimozione di depositi superficiali coerenti mediante accurato lavaggio delle superfici con spazzolini e spazzole di saggina, irroratori e spugne. Per incrostazioni e macchie, si utilizzeranno irroratori con impianto di nebulizzazione di acqua o acqua e aria. Stuccatura e microstuccatura eventuale nei casi di fessurazioni e fratturazioni.

O Degrado della superficie pavimentata - Pavimentazione del giardino pensile e della terrazza sommitale
Metodologia d'intervento - Diserbo e rimozione della pavimentazione esistente. Consolidamento della terrazza giardino e rifacimento del sottofondo mediante vespaio drenante. La pavimentazione sarà prevista con lastre di cotto siciliano disposte a spina di pesce. Ove possibile si manterranno le orlature all'interno delle quali è previsto un manto erboso. Nella terrazza sommitale a quota lucernaio, sarà rimossa la guaina impermeabilizzante e si provvederà alla pavimentazione previo ripristino del sottofondo.

X Degrado della superficie pavimentata - Demolizioni di tramezzi, eventuali tamponamenti, copertura a tetto e altri interventi previsti in progetto
Metodologia d'intervento - Demolizioni di varia natura, da eseguire nell'edificio, ed in specifico tramezzature e tamponamenti interni realizzati nel corso degli anni. Predisposizione del vano ascensore. Rimozione dei gradini del portale di ingresso, di via Marsala e di via C. Alberto. Rimozione dell'intera copertura a tetto esistente. La campitura gialla identifica rimozioni e demolizioni generalizzate previste in progetto.
