Progetto di:  
"Restauro e adeguamento funzionale di Palazzo Ricca"  
PNRR - M5 C2 L2.1 - Rigenerazione Urbana  
Progetto di Fattibilità Tecnico Economica

UBICAZIONE - Isolato Via Bixio Via Marsala Via Carlo Alberto - VITTORIA

TAVOLA 4 - ARCHITETTONICO  
Stato di rilievo e mappatura del degrado delle superfici materiche

Planimetria Piano Primo a quota +5.40 - Scala 1:100

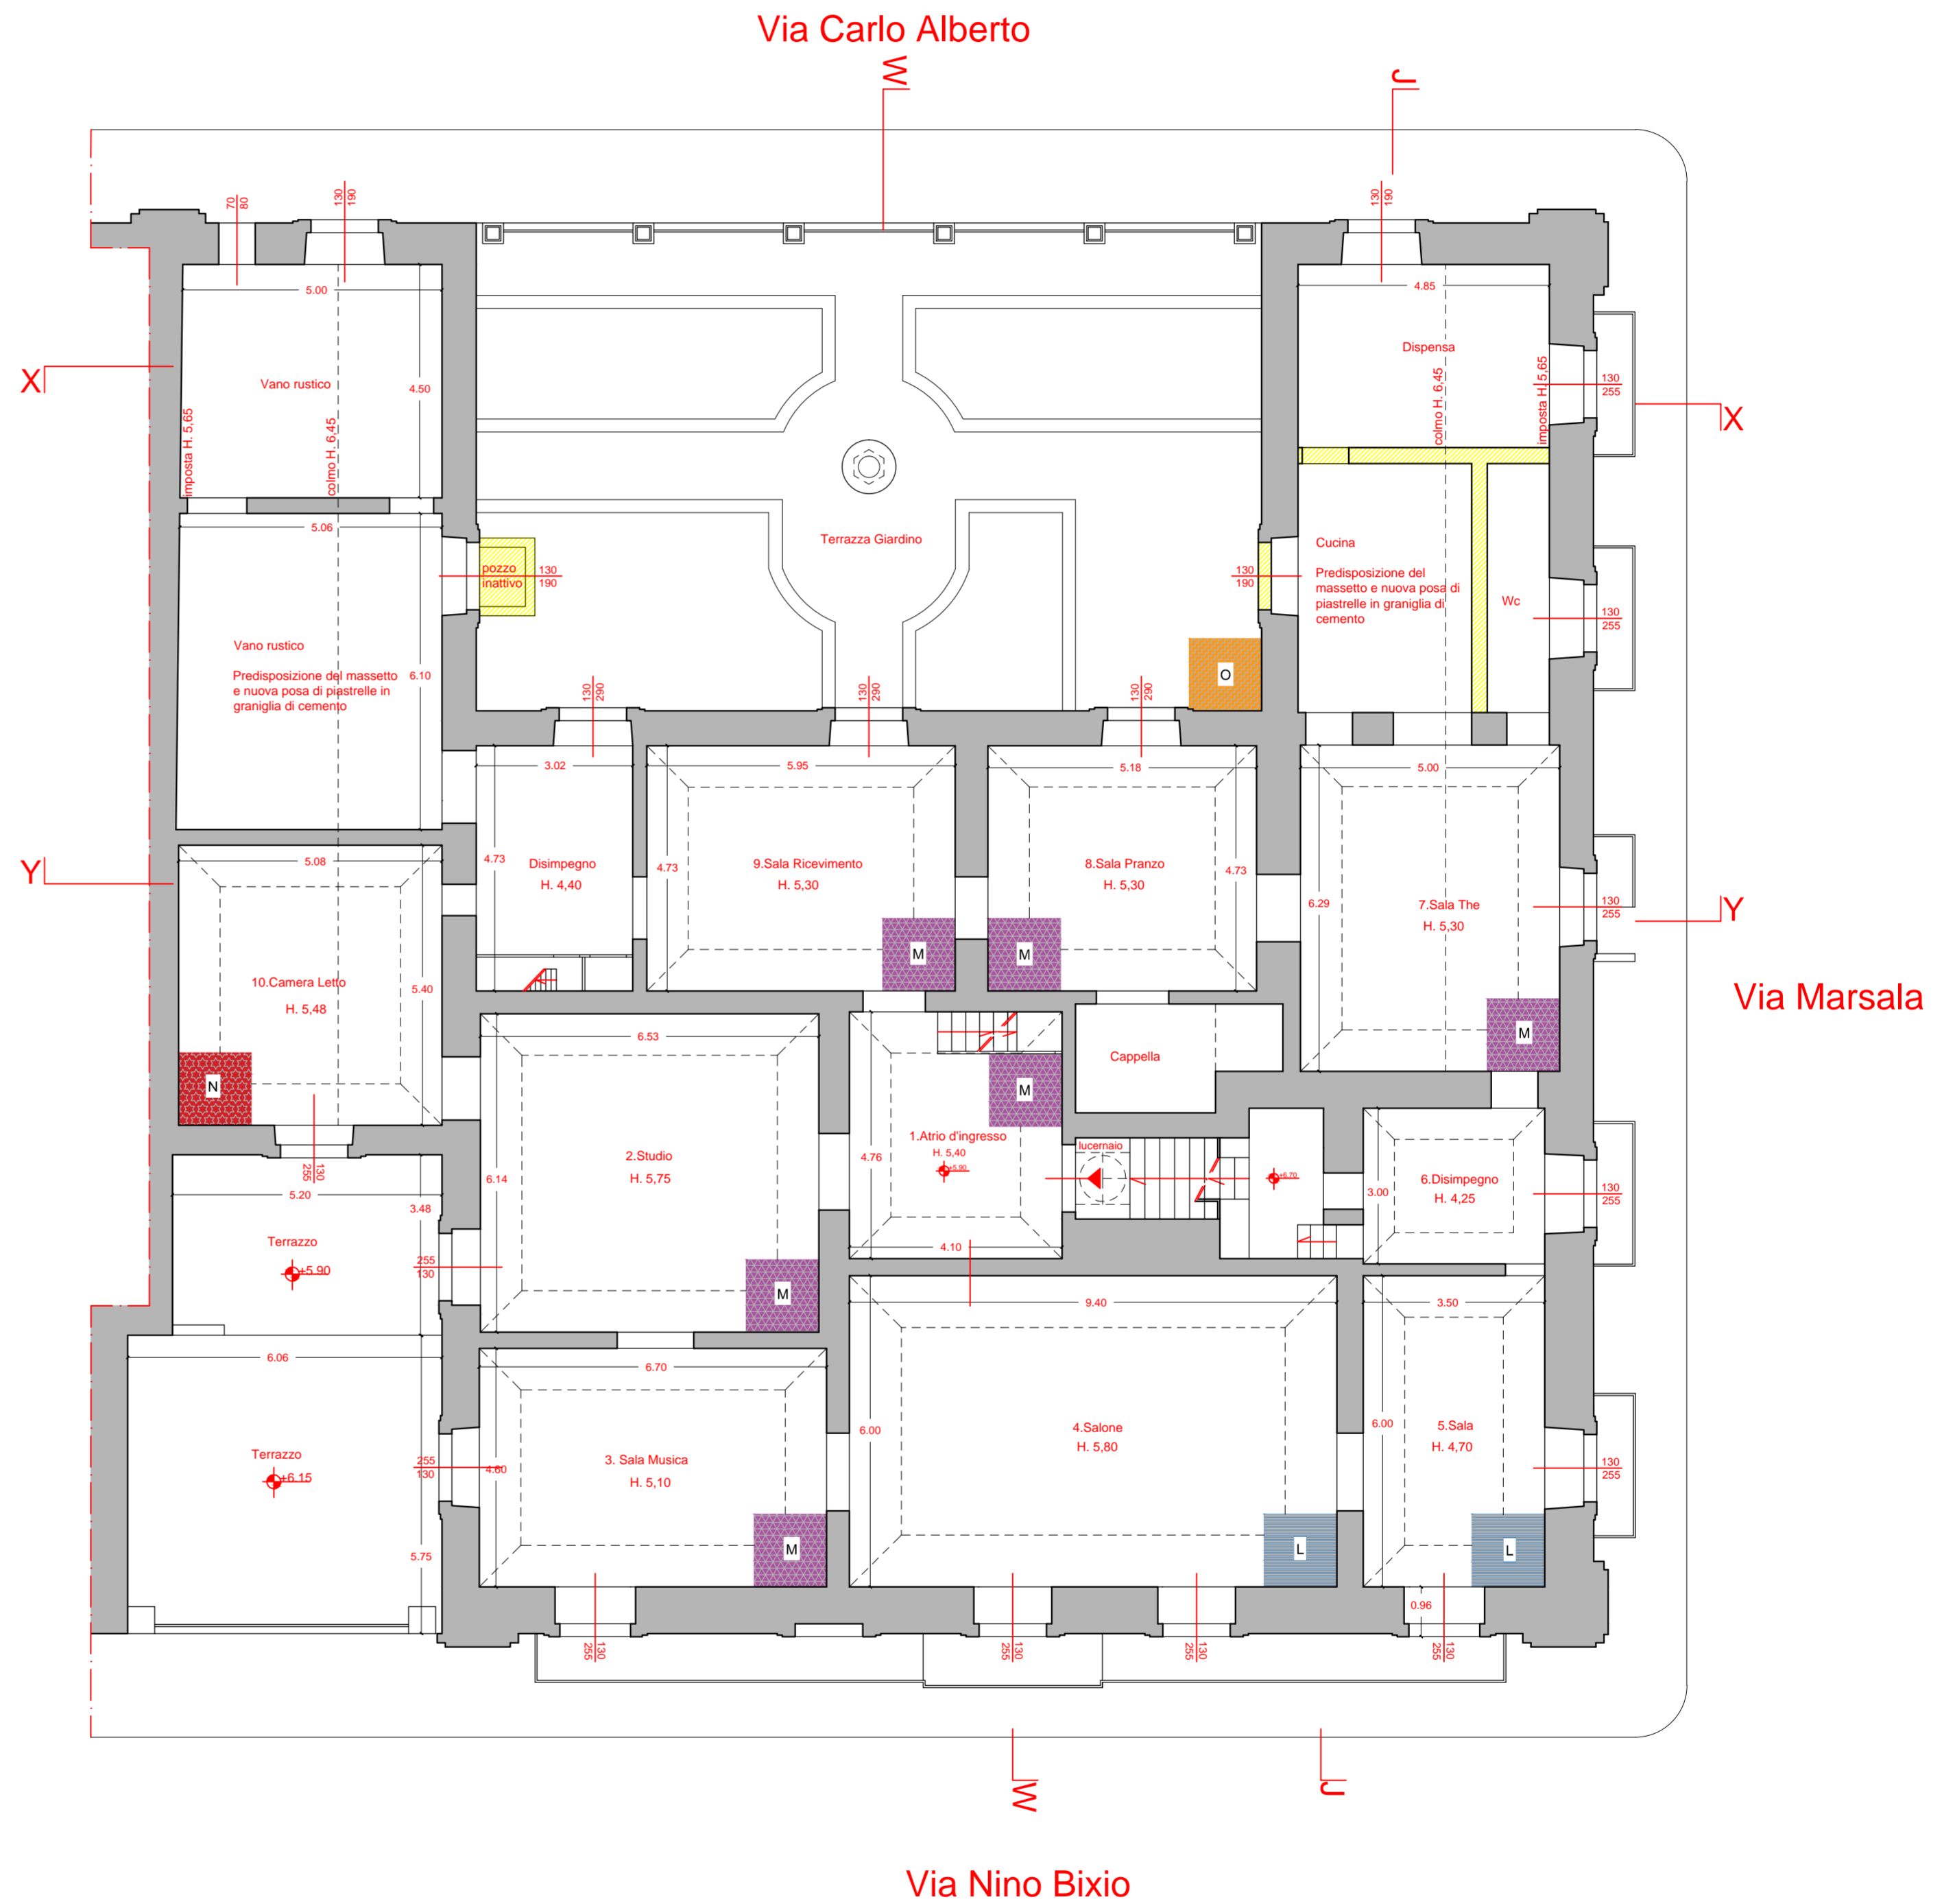
- H** Degrado della superficie pavimentata - Pavimentazione in cemento grezzo e basole dissestate nelle rimesse a piano terra - rialzato  
Metodologia d'intervento - Eliminazione dei salti di quota esistenti e rifacimento del massetto sottopavimento per la nuova pavimentazione in pietra pece ed integrazioni localizzate nelle altre superfici dissestate.

- I** Degrado della superficie pavimentata - Pavimentazione in marmo Botticino e piastrelle di cemento nell'androne scala principale  
Metodologia d'intervento - Pulitura e stuccatura delle fughe con parziale integrazione della pavimentazione mancante. Levigatura dell'androne scala, i gradini e i pianerottoli. Rimozione delle piastrelle in cemento e sostituzione con marmo Botticino.

- L** Degrado della superficie pavimentata - Pavimentazione assente a causa di atti vandalici o trafugata  
Metodologia d'intervento - Previo consolidamento delle volte e dei rifianchi mediante la realizzazione di frenelli e massetto armato, si provvederà alla posa in opera di nuova pavimentazione in terracotta smaltata a tinta unica.

- M** Degrado della superficie pavimentata - Sale a piano nobile  
Metodologia d'intervento - Previo consolidamento delle volte e dei rifianchi mediante la realizzazione di frenelli e massetto armato, si provvederà al recupero della pavimentazione esistente e all'integrazione di quella mancante in graniglia di cemento a tinta neutra

- N** Degrado della superficie pavimentata - Pavimentazione originaria integra in calcare duro con intarsi in pietra pece  
Metodologia d'intervento - Pulitura mediante rimozione di depositi superficiali coerenti mediante accurato lavaggio delle superfici con spazzolini e spazzole di saggina, irroratori e spugne. Per incrostazioni e macchie, si utilizzeranno irroratori con impianto di nebulizzazione di acqua o acqua e aria. Stuccatura e microstuccatura eventuale nei casi di fessurazioni e fratturazioni.

- O** Degrado della superficie pavimentata - Pavimentazione del giardino pensile e della terrazza sommitale  
Metodologia d'intervento - Diserbo e rimozione della pavimentazione esistente. Consolidamento della terrazza giardino e rifacimento del sottofondo mediante vespaio drenante. La pavimentazione sarà prevista con lastre di cotto siciliano disposte a spina di pesce. Ove possibile si manterranno le orlature all'interno delle quali è previsto un manto erboso. Nella terrazza sommitale a quota lucernaio, sarà rimossa la guaina impermeabilizzante e si provvederà alla pavimentazione previo ripristino del sottofondo.

- X** Degrado della superficie pavimentata - Demolizioni di tramezzi, eventuali tamponamenti, copertura a tetto e altri interventi previsti in progetto  
Metodologia d'intervento - Demolizioni di varia natura, da eseguire nell'edificio, ed in specifico tramezzature e tamponamenti interni realizzati nel corso degli anni. Predisposizione del vano ascensore. Rimozione dei gradini del portale di ingresso, di via Marsala e di via C. Alberto. Rimozione dell'intera copertura a tetto esistente. La campitura gialla identifica rimozioni e demolizioni generalizzate previste in progetto.
