Progetto di:
"Restauro e adeguamento funzionale di Palazzo Ricca"
PNRR - M5 C2 L2.1 - Rigenerazione Urbana
Progetto di Fattibilità Tecnico Economica

UBICAZIONE - Isolato Via Bixio Via Marsala Via Carlo Alberto - VITTORIA

TAVOLA 6 - ARCHITETTONICO
Stato di rilievo e mappatura del degrado delle superfici materiche
Planimetria Piano Copertura - Lucernaio a quota +11.20 - Scala 1:100

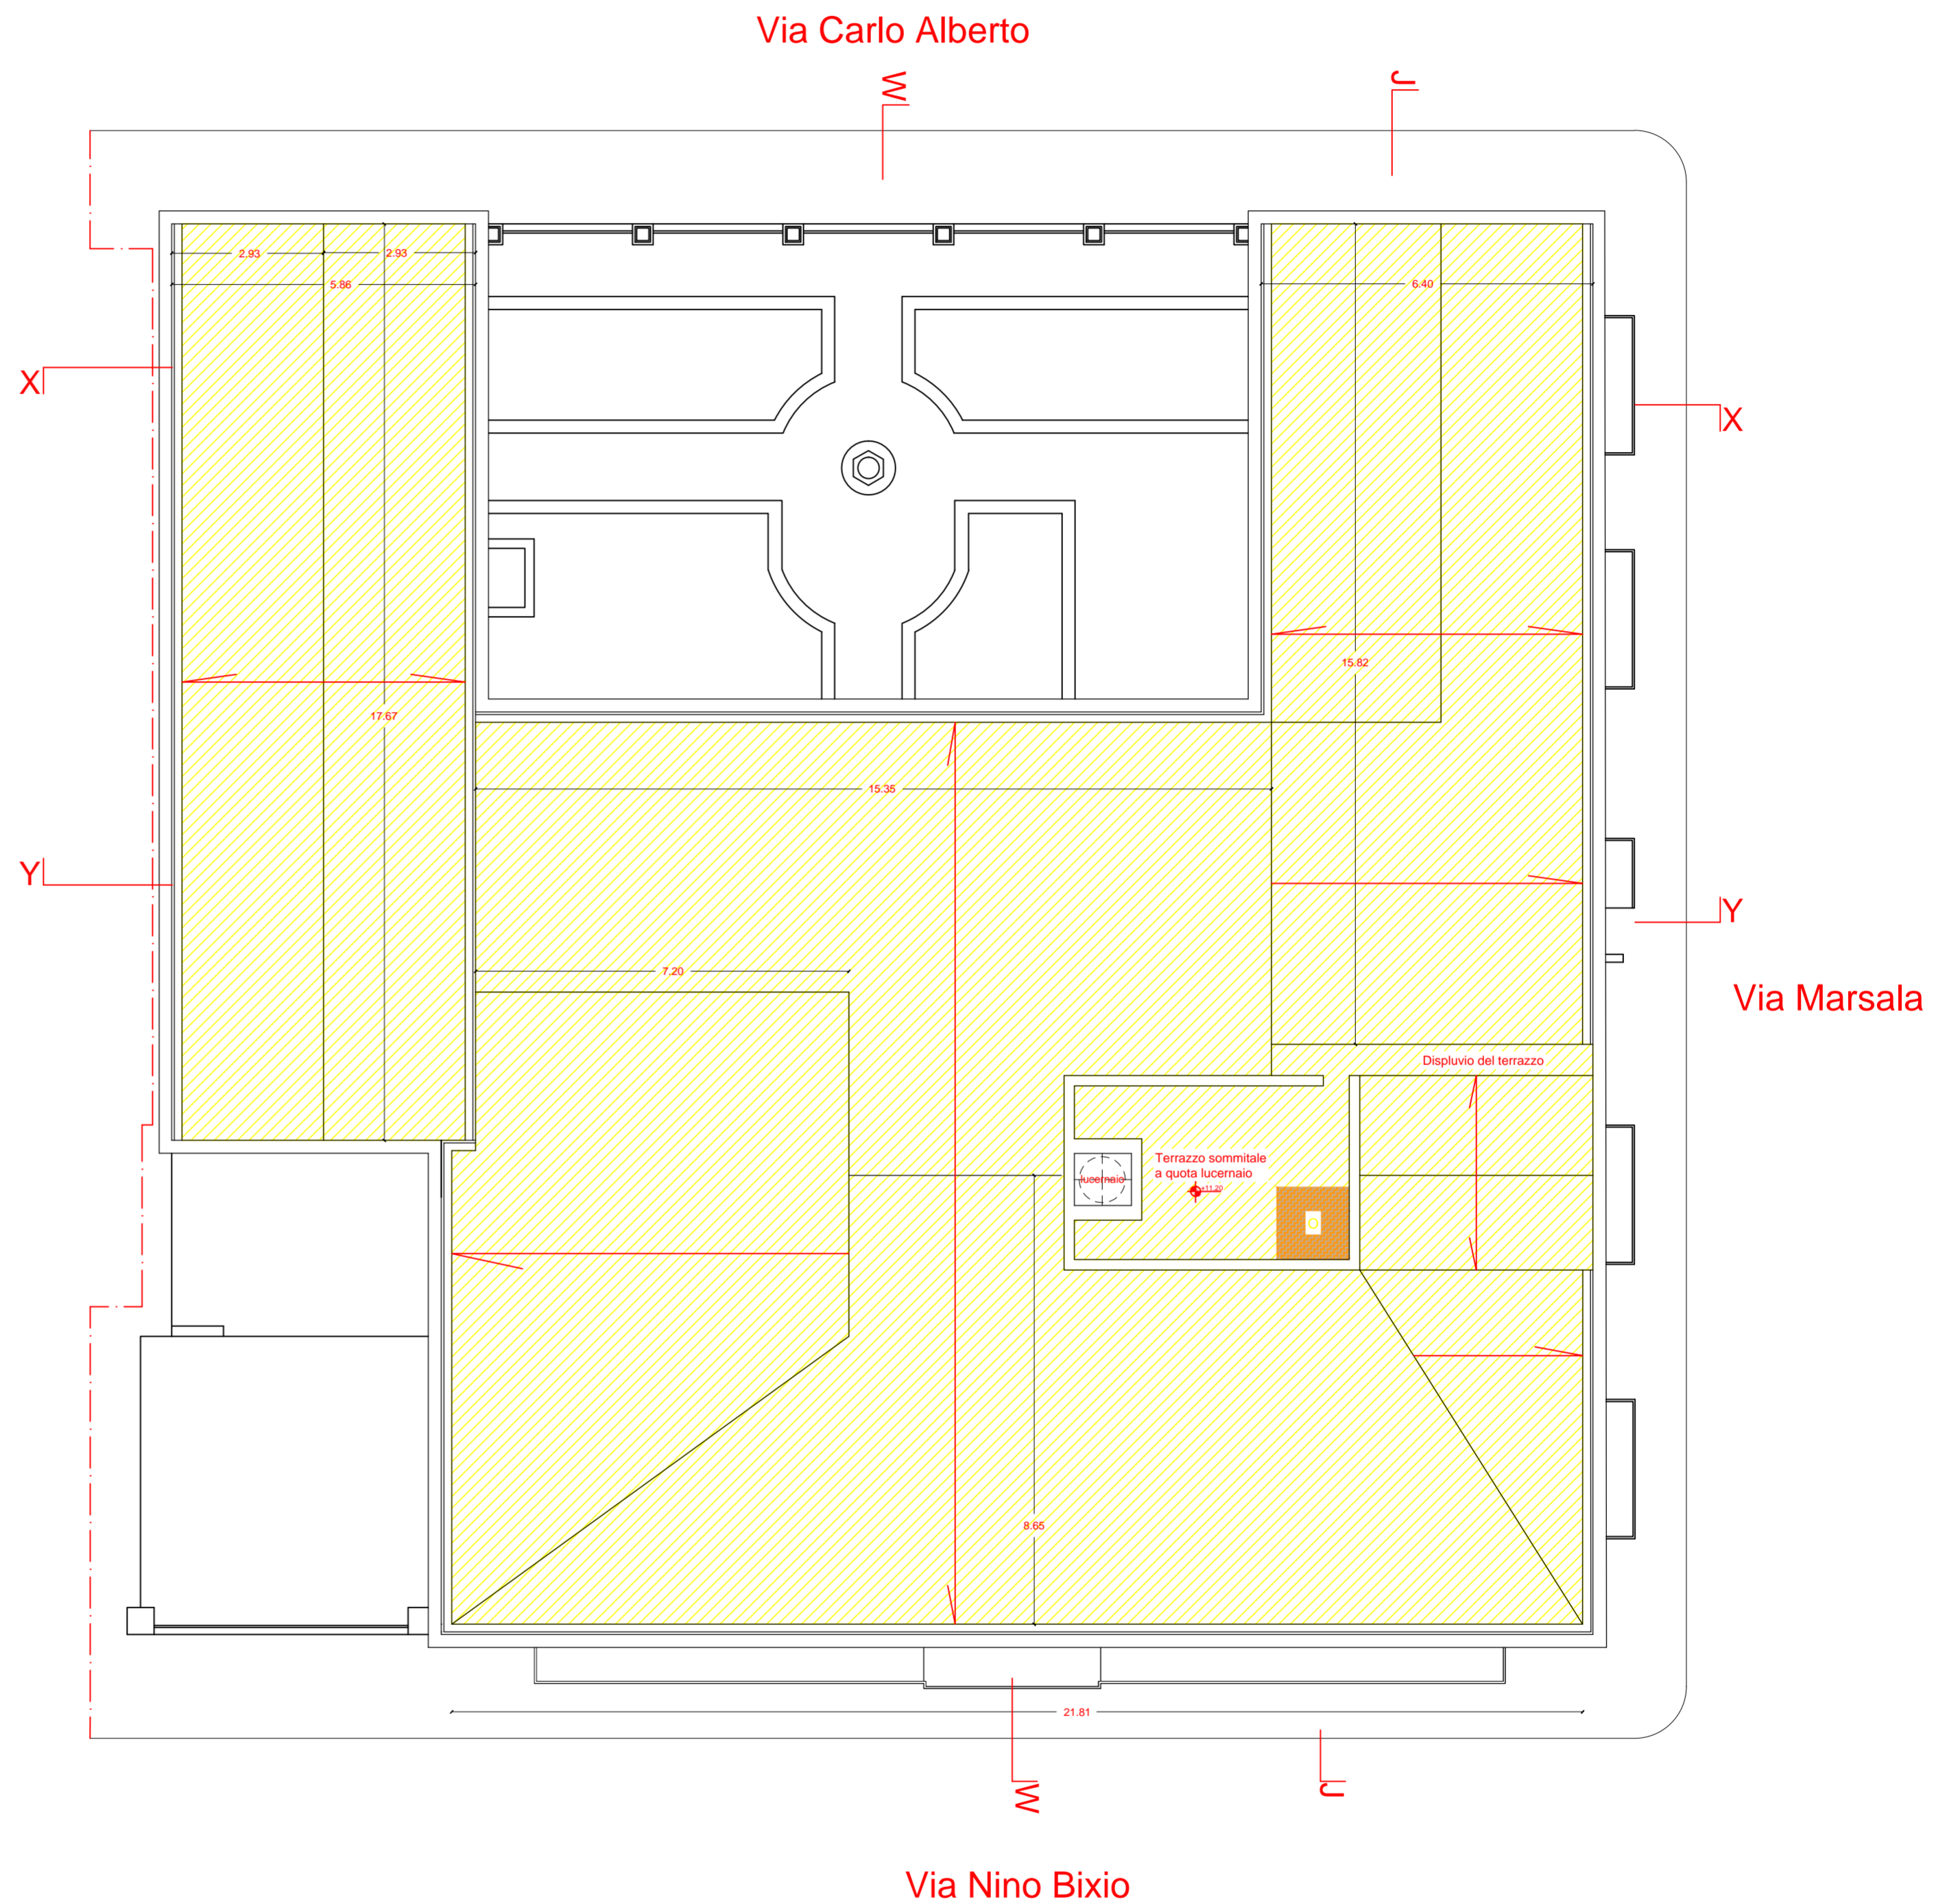
- O** Degrado della superficie pavimentata - Pavimentazione del giardino pensile e della terrazza sommitale
Metodologia d'intervento - Diarbo e rimozione della pavimentazione esistente. Consolidamento della terrazza giardino e rifacimento del sottofondo mediante vespaio drenante. La pavimentazione sarà prevista con lastre di cotto siciliano disposte a spina di pesce. Ove possibile si manterranno le ortature all'interno delle quali è previsto un manto erboso. Nella terrazza sommitale a quota lucernaio, sarà rimossa la guaina impermeabilizzante e si provvederà alla pavimentazione previo ripristino del sottofondo.

- X** Demolizioni di tramezzi, eventuali tamponamenti, copertura a tetto e altri interventi previsti in progetto
Metodologia d'intervento - Demolizioni di varia natura, da eseguire nell'edificio, ed in specifico tramezzature e tamponamenti interni realizzati nel corso degli anni. Predisposizione del vano ascensore. Rimozione dei gradini del portale di ingresso, di via Marsala e di via C. Alberto. Rimozione dell'intera copertura a tetto esistente. La campitura gialla identifica rimozioni e demolizioni generalizzate previste in progetto.
