Progetto di:
"Restauro e adeguamento funzionale di Palazzo Ricca"
PNRR - M5 C2 L2.1 - Rigenerazione Urbana
Progetto di Fattibilità Tecnico Economica

UBICAZIONE - Isolato Via Bixio Via Marsala Via Carlo Alberto - VITTORIA

TAVOLA 8 - ARCHITETTONICO
Stato di rilievo e mappatura del degrado delle superfici materiche

Prospetto su Via Marsala - Scala 1:100

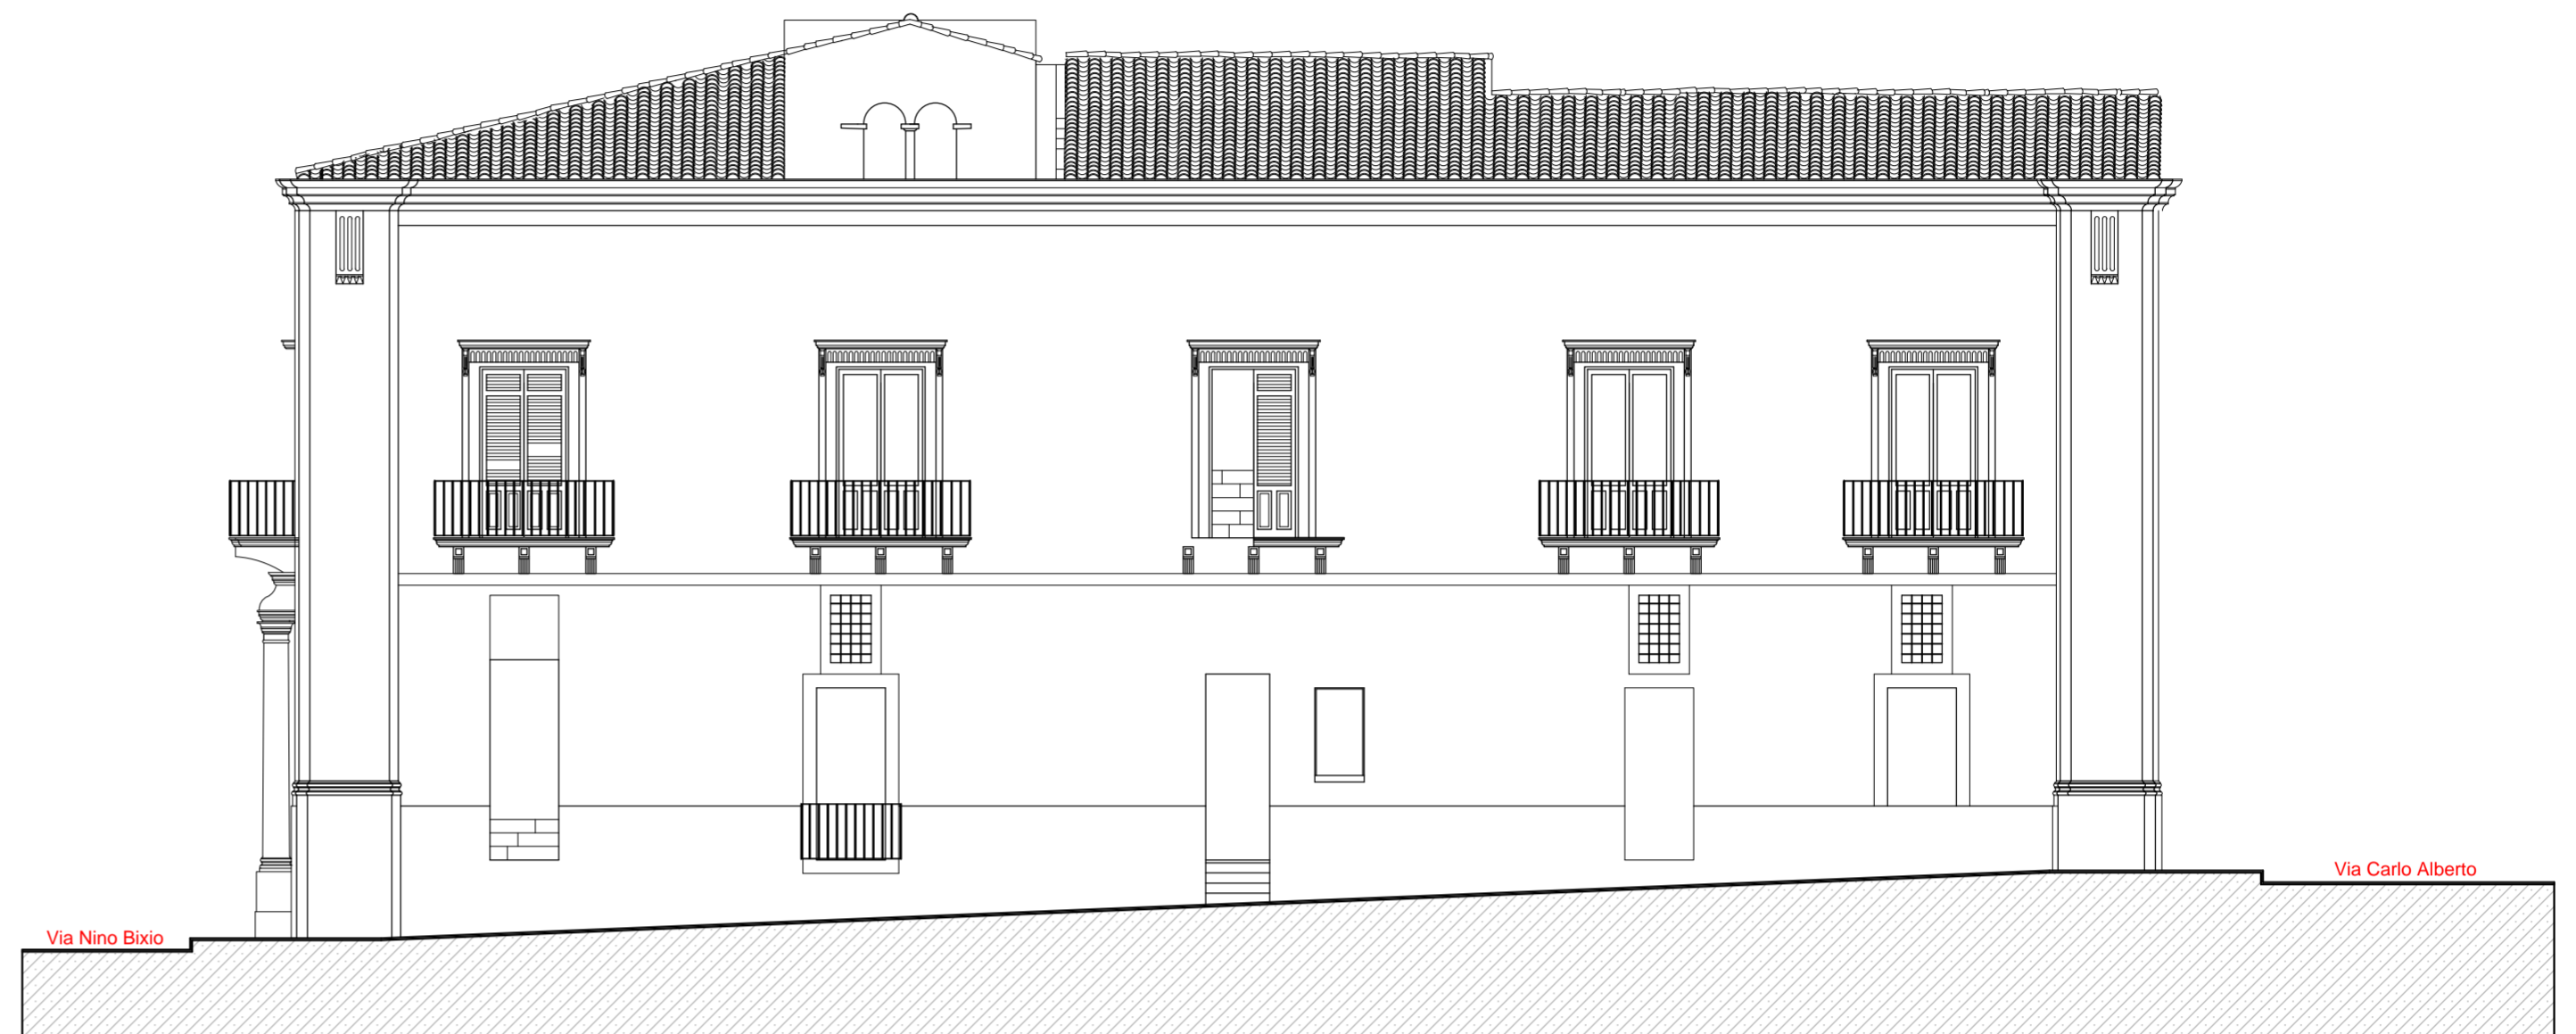
PROSPETTO SU VIA MARSALA

- A** Degrado della superficie - Crescita biologica e vegetazione infestante

Metodologia d'intervento - Diserbo e disinfezione delle murature tramite composti chimici ad azione biocida, specifici per le diverse specie biologiche. L'intervento è finalizzato alla rimozione delle colonie biologiche presenti nelle cavità delle murature. Rimozione meccanica della vegetazione infestante da operare con cura al fine di non danneggiare le superfici lapidee sia orizzontali sia verticali.
- B** Degrado della superficie - Distacco d'intonaco, decoesione

Metodologia d'intervento - Operazioni preliminari di protezione delle parti più coese e rimozione degli intonaci ammorati e decesi, sino al rinvenimento del supporto in muratura. Detta rimozione dovrà avvenire con cura predisponendo il supporto materico all'integrazione del nuovo intonaco rigorosamente a base di calce.
- C** Degrado della superficie - Incrostazioni, depositi e patine

Metodologia d'intervento - Operazioni preliminari di pulitura da eseguire soltanto su materiali compatti. La pulitura dovrà avvenire senza intaccare la patina della pietra mediante metodi meccanici, fisici e chimici. L'acqua utilizzata deve avere le caratteristiche chimiche compatibili con quelle geochimiche della pietra. L'acqua nebulizzata a temperatura ambiente è sempre consigliata. Particolari incrostazioni potranno essere rimosse con microsabbiatrici a pressione inferiore a 2 Atm, mediante utilizzo di granuli ecologici vegetali, tipo tutoli di mais e simili.
- D** Degrado della superficie - Pitting o corrosione puntiforme, erosioni

Metodologia d'intervento - Operazioni preliminari di pulitura e protezione. Rimuovere soltanto eventuali alterazioni materiche avvenute nel tempo, senza operare alcuna integrazione posticcia, lasciando alla pietra i segni del tempo.
- E** Degrado della superficie - Efflorescenze, fenomeni di umidità

Metodologia d'intervento - Ricerca ed eliminazione, ove possibile, delle cause dei fenomeni. Pulitura e trattamento delle superfici mediante barriere anti sale ed eventuale applicazione di intonaci macroporosi.
- F** Degrado della superficie - Dilavamento, alveolizzazione

Metodologia d'intervento - Pulitura accurata, risanamento della muratura nelle cavità oggetto di disaggregazione della massa compatta mediante consolidanti.
- G** Degrado antropico - Superfettazioni - Lesioni, fratture, fori e danneggiamenti

Metodologia d'intervento - Rimozione accurata di ogni superfettazione. Se trattasi di intonaco cementizio, operare la rimozione sino al rinvenimento della pietra. Le lesioni andranno trattate mediante sarcitura e conseguente sigillatura con saglie di pietrame duro e legante a base di calce. Ogni rimozione meccanica operata con cura dovrà riportare la materia al suo stato originario. Ogni intervento di integrazione materica dovrà rimanere leggibile.
- P** Degrado della superficie pittorica delle volte e delle pareti - Lesioni, distacco della pellicola pittorica
