Progetto di:  
"Restauro e adeguamento funzionale di Palazzo Ricca"  
PNRR - M5 C2 L2.1 - Rigenerazione Urbana  
Progetto di Fattibilità Tecnico Economica

UBICAZIONE - Isolato Via Bixio Via Marsala Via Carlo Alberto - VITTORIA

TAVOLA 9 - ARCHITETTONICO  
Stato di rilievo e mappatura del degrado delle superfici materiche

Prospetto su Via Carlo Alberto - Scala 1:100

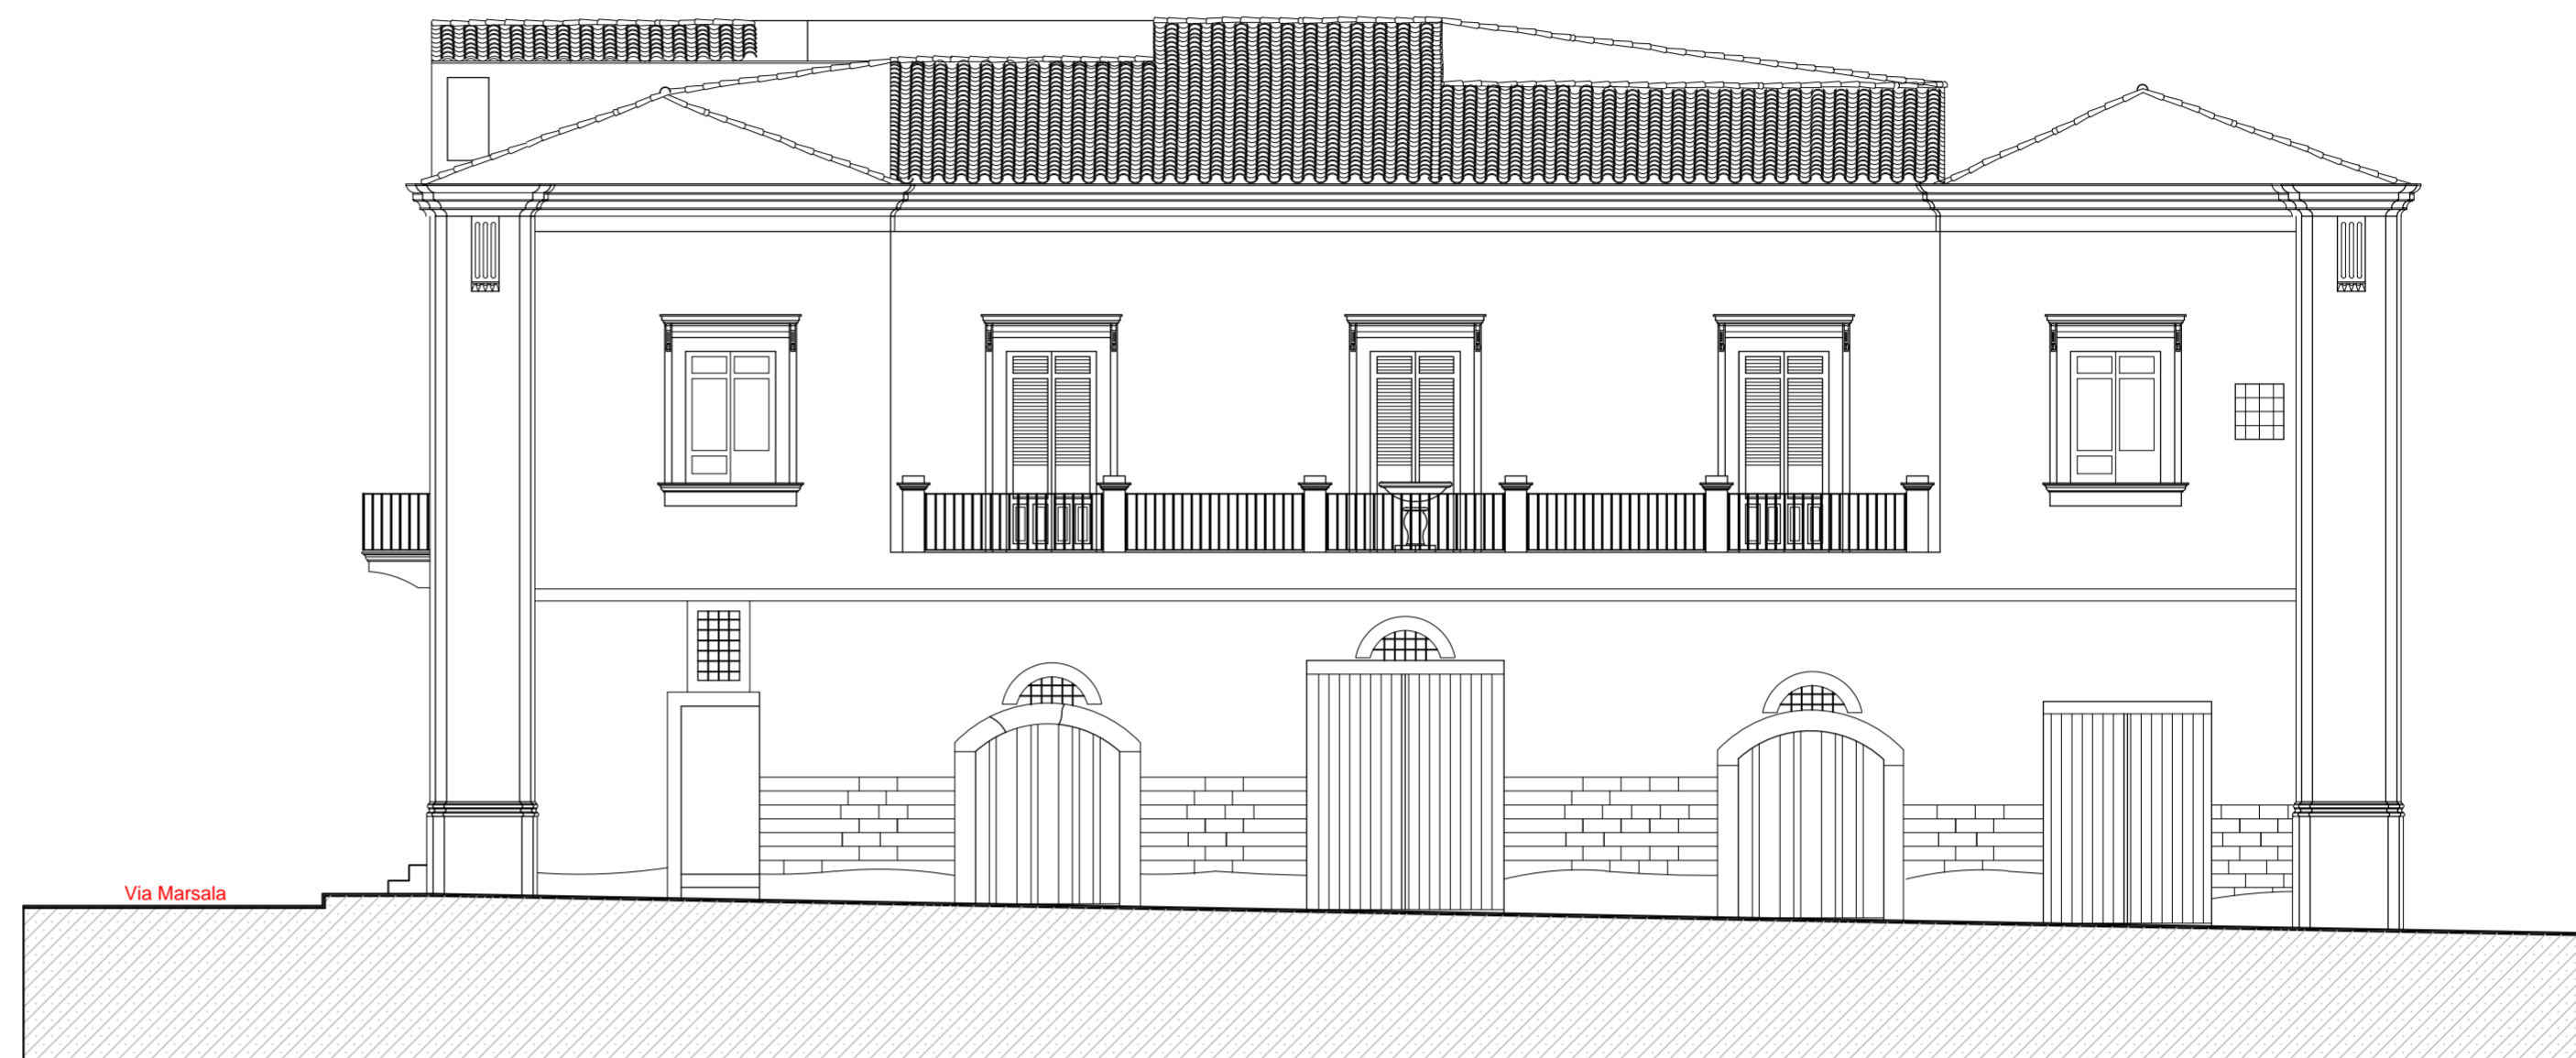
PROSPETTO SU VIA CARLO ALBERTO

- A** Degrado della superficie - Crescita biologica e vegetazione infestante

Metodologia d'intervento - Diserbo e disinfezione delle murature tramite composti chimici ad azione biocida, specifici per le diverse specie biologiche. L'intervento è finalizzato alla rimozione delle colonie biologiche presenti nelle cavità delle murature. Rimozione meccanica della vegetazione infestante da operare con cura al fine di non danneggiare le superfici lapidee sia orizzontali sia verticali.
- B** Degrado della superficie - Distacco d'intonaco, decoesione

Metodologia d'intervento - Operazioni preliminari di protezione delle parti più coese e rimozione degli intonaci ammorati e decesi, sino al rinvenimento del supporto in muratura. Detta rimozione dovrà avvenire con cura predisponendo il supporto materico all'integrazione del nuovo intonaco rigorosamente a base di calce.
- C** Degrado della superficie - Incrostazioni, depositi e patine

Metodologia d'intervento - Operazioni preliminari di pulitura da eseguire soltanto su materiali compatti. La pulitura dovrà avvenire senza intaccare la patina della pietra mediante metodi meccanici, fisici e chimici. L'acqua utilizzata deve avere le caratteristiche chimiche compatibili con quelle geochimiche della pietra. L'acqua nebulizzata a temperatura ambiente è sempre consigliata. Particolari incrostazioni potranno essere rimosse con microsabbatrici a pressione inferiore a 2 Atm, mediante utilizzo di granuli ecologici vegetali, tipo tutoli di mais e simili.
- D** Degrado della superficie - Pitting o corrosione puntiforme, erosioni

Metodologia d'intervento - Operazioni preliminari di pulitura e protezione. Rimuovere soltanto eventuali alterazioni materiche avvenute nel tempo, senza operare alcuna integrazione posticcia, lasciando alla pietra i segni del tempo.
- E** Degrado della superficie - Efflorescenze, fenomeni di umidità

Metodologia d'intervento - Ricerca ed eliminazione, ove possibile, delle cause dei fenomeni. Pulitura e trattamento delle superfici mediante barriere anti sale ed eventuale applicazione di intonaci macroporosi.
- F** Degrado della superficie - Dilavamento, alveolizzazione

Metodologia d'intervento - Pulitura accurata, risanamento della muratura nelle cavità oggetto di disaggregazione della massa compatta mediante consolidanti.
- G** Degrado antropico - Superfeticazioni - Lesioni, fratture, fori e danneggiamenti

Metodologia d'intervento - Rimozione accurata di ogni superfeticazione. Se trattati di intonaco cementizio, operare la rimozione sino al rinvenimento della pietra. Le lesioni andranno trattate mediante sarcitura e conseguente sigillatura con saglie di pietrame duro e legante a base di calce. Ogni rimozione meccanica operata con cura dovrà riportare la materia al suo stato originario. Ogni intervento di integrazione materica dovrà rimanere leggibile.
- P** Degrado della superficie pittorica delle volte e delle pareti - Lesioni, distacco della pellicola pittorica

Metodologia d'intervento - Rimozione depositi superficiali, applicazione e rimozione di velinatura. Ristabilimento della coesione della pellicola pittorica. Disinfezione da colonie mediante biocida. Eventuale reintegrazione pittorica e successiva protezione superficiale.
- X** Demolizioni di tramezzi, eventuali tamponamenti, copertura a tetto e altri interventi previsti in progetto

Metodologia d'intervento - Demolizioni di varia natura, da eseguire nell'edificio, ed in specifico tramezzature e tamponamenti interni realizzati nel corso degli anni. Predisposizione del vano ascensore. Rimozione dei gradini del portale di ingresso, di Via Marsala e di Via C. Alberto. Rimozione dell'intera copertura a tetto esistente. La campitura gialla identifica rimozioni e demolizioni generalizzate previste in progetto.
